## **CNC-Fräsmaschine Droop & Rein – Generalüberholung 2021-2022**

### **Technische Daten zu CNC-Fräsmaschine Droop & Rein ; Type : FS 130 SKE**

### **Darlegung und Vorgehensweise der durchgeführten Arbeiten der Generalüberholung**

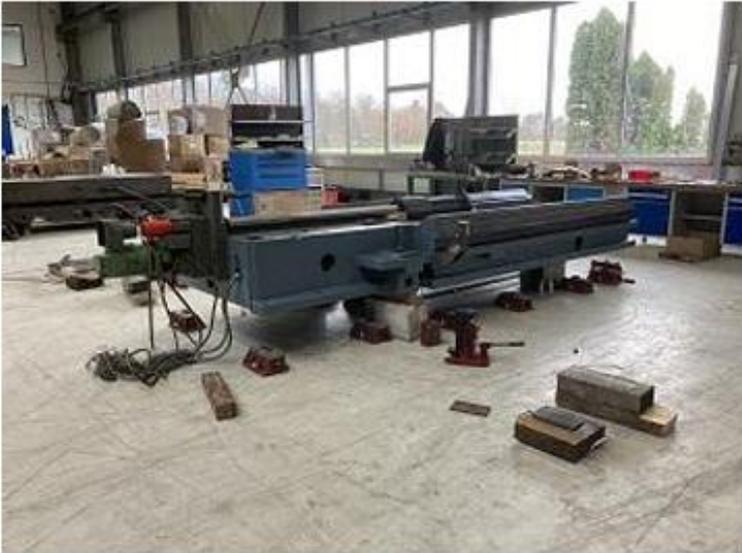
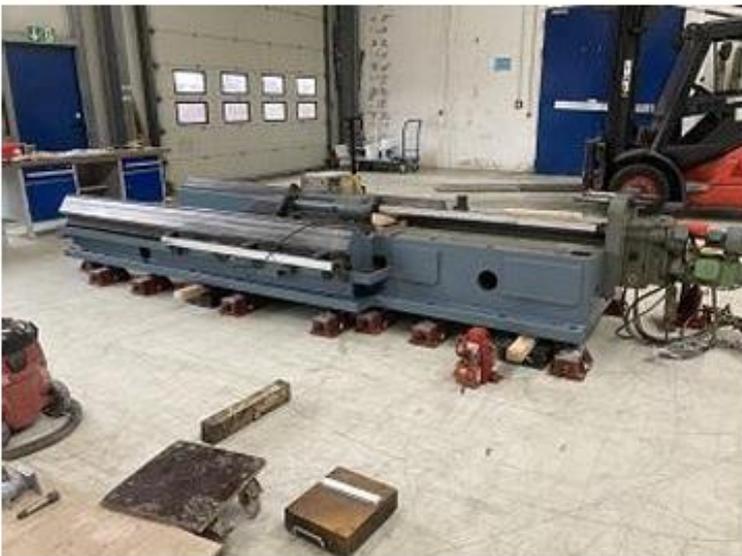
Das Maschinenbett wurde auf Stützen aufgesetzt , gereinigt und neu lackiert.

Der angebaute Antrieb für die Y-Achse wurde überprüft, die Filter für die Lüftung des Motors erneuert. Die Kugelrollspindel überprüft, diese ist nach wie vor in einem tadellosen Zustand.

Die Führungsbahnflächen für die Y-Achse wurden überprüft, keine Schadstellen und auch keine Abnutzungsstellen.

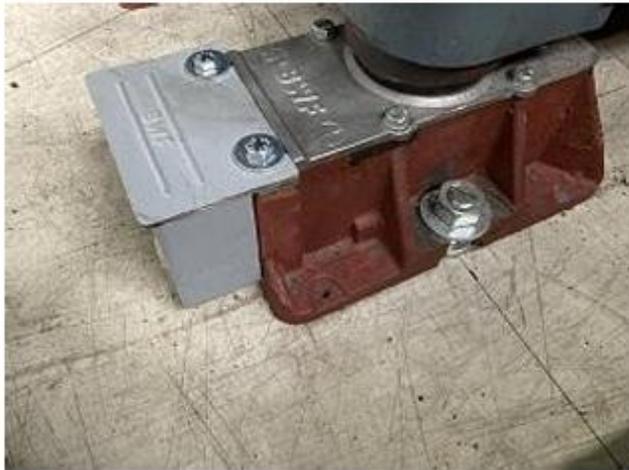
Fixator (Maschinenrichtelement)

Die Fixatoren (Maschinenrichtelemente) wurden demontiert, gereinigt und die Grundgehäuse neu lackiert. Danach wurden die inneren Bauteile entsprechend geschmiert und wieder zusammen gebaut. Funktion und Gängigkeit wurden überprüft.

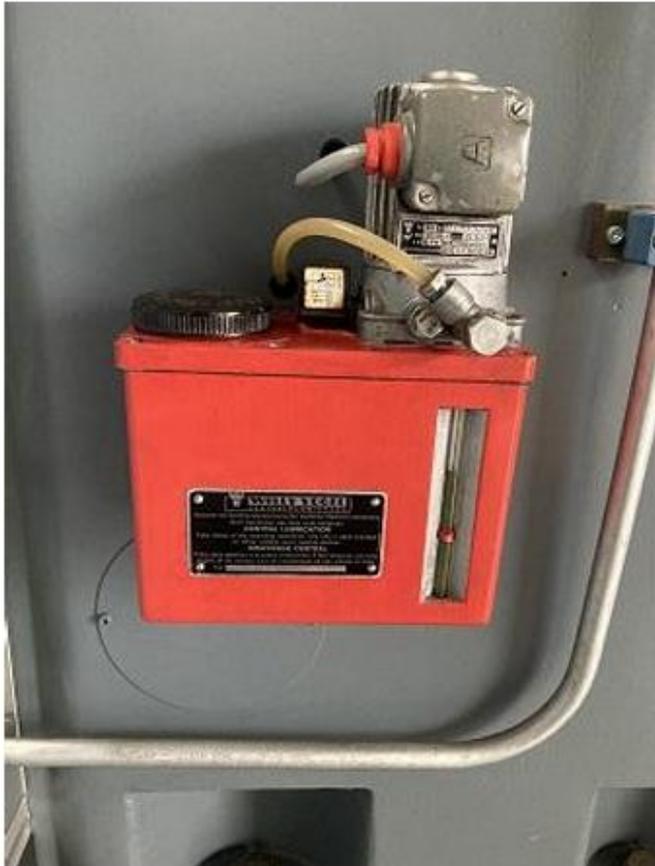
Das am Turm angebaute zentrale Schmieraggregat wurde demontiert, die Teile gereinigt, das Glasschauglas wies einen Riss auf, wodurch eine Leckage entstanden ist. Dieses Glasschauglas wurde erneuert, alle Teile dann wieder montiert, mit neuem Öl befüllt und Funktion überprüft.

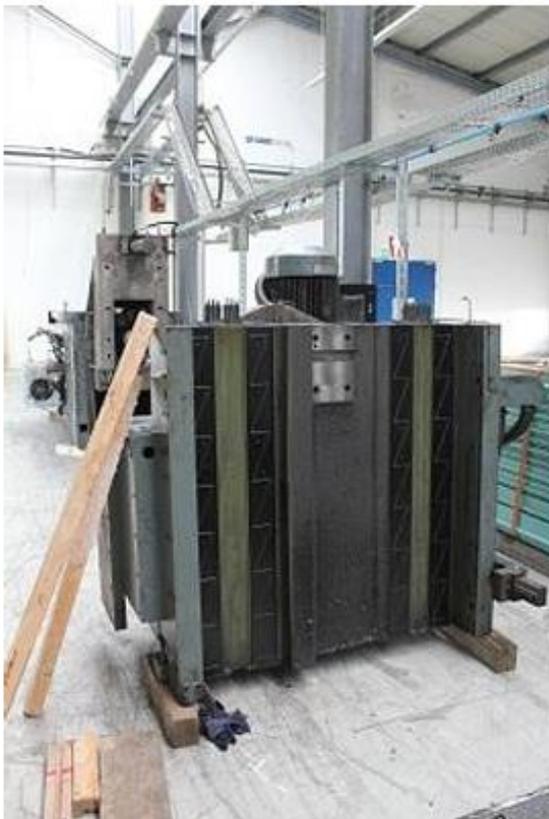
Frässpindelkasten vor den Aktivitäten - Innenansicht

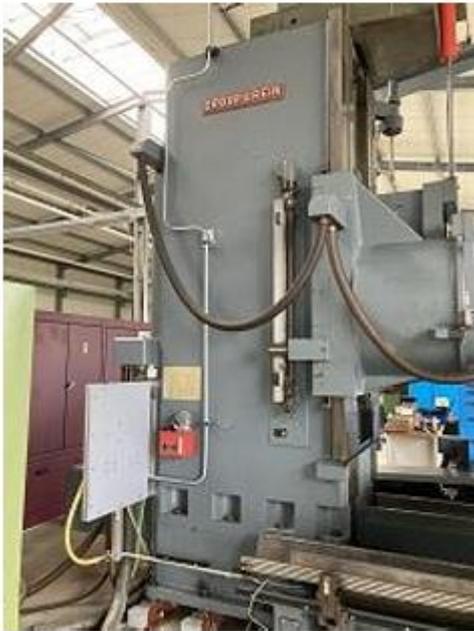
Aufgesetzter Turm mit angebautem Frässpindelkasten, man sieht hier unter anderem auch die neu verlegte Hydraulikleitung für den Hydraulikzylinder, Unterstützung Z-Achse

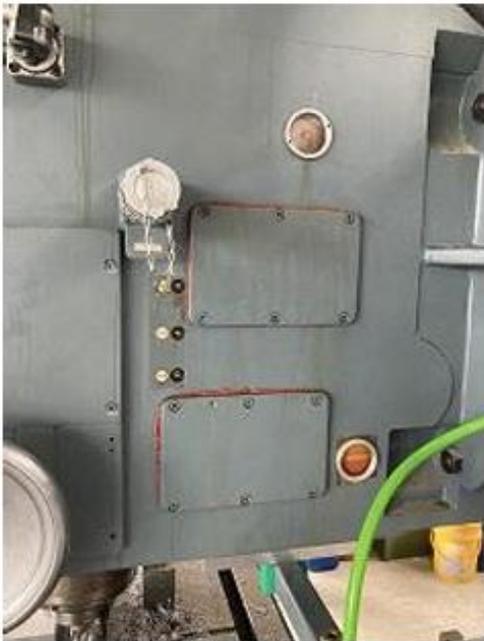
Frässpindelkasten , rechte Seite Ölschauglaser und Deckel im Getriebekasten

Dann wurde das Spindelöl im Frässpindelkasten gewechselt, neue Schaugläser eingebaut, und die Deckel hierfür neu abgedichtet. Sodann wurden die Hydraulikleitungen und die Schmieröleleitungen neu angeschlossen und auf ihre Funktionalität überprüft.

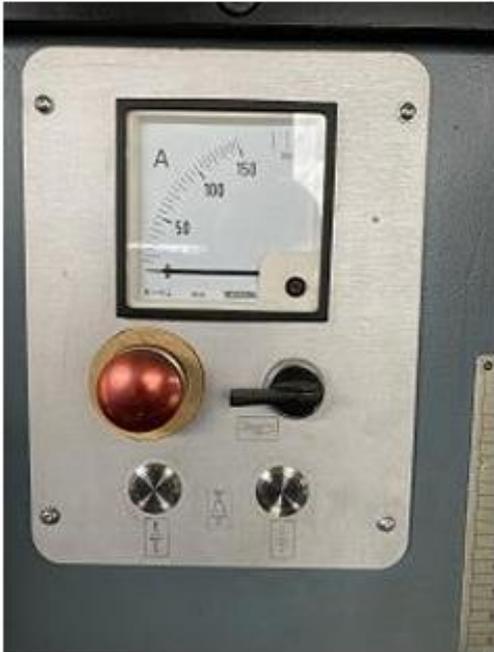
Steuertafel mit den Schaltgeräten am Spindelkasten

Die Steuertafel mit den Schaltgeräten am Spindelkasten wurde geöffnet, der Bereich wurde gereinigt, es wurden ein neuer Amperemeter sowie zwei neue Drucktaster, (Vandalismus geschützte Schalter) für die Werkzeugspannung eingebaut.

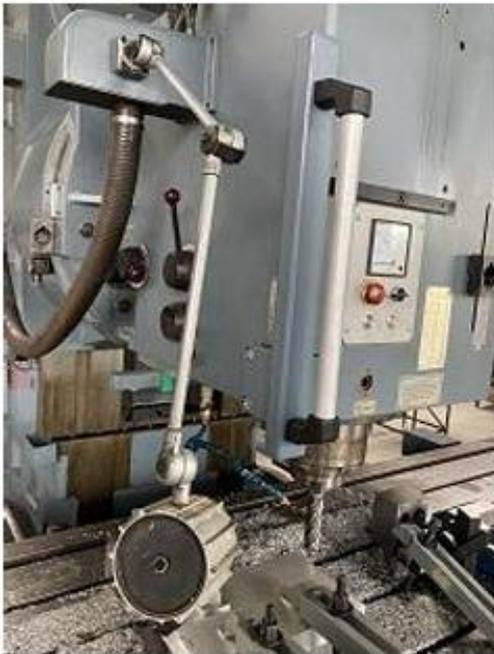
Zusätzlicher Griff als „Besteigehilfe“

Aus der Erfahrung wurde festgestellt, daß der Bediener oft auf den Tisch steigen muß, und sich dabei bisher meist an den Lampen „festhält“, um das zu ändern wurde noch ein Handgriff als Hilfe für das Besteigen angebracht.

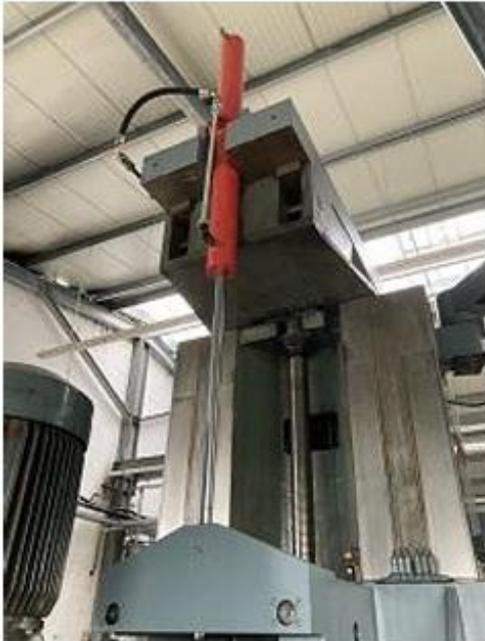
Die Hydraulikleitung wurde komplett erneuert und auch neu verlegt

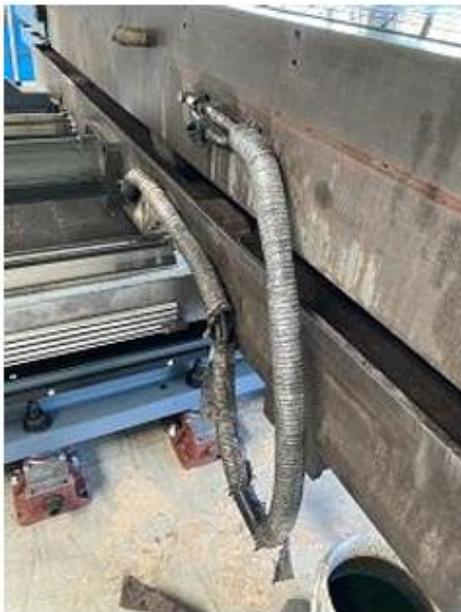
Die Energieführungen (Schmieröleitung und Sensorverkabelung) im hinteren Bereich für den Obertisch (linke Seite, hinten) war vom Zustand her ziemlich schlecht und konstruktiv auch schlecht gelöst. Dies wurde mit einer Energiekette und entsprechend neuen Halterungen neu gemacht.

**Ansicht Tisch hinten links Energiekettenführung (Schmieröleitung + Sensorverkabelung) Zustand Alt**

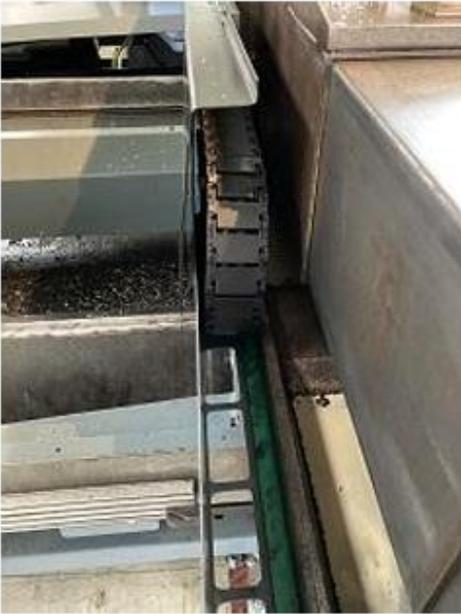
Ansicht Tisch hinten links Energiekettenführung (Schmierölleitung + Sensorverkabelung) **Zustand Neu**

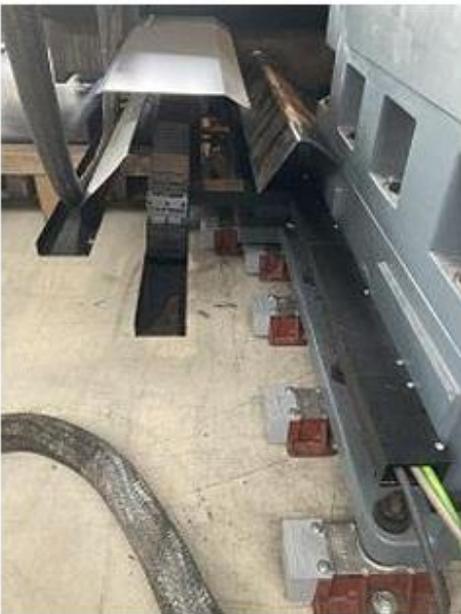
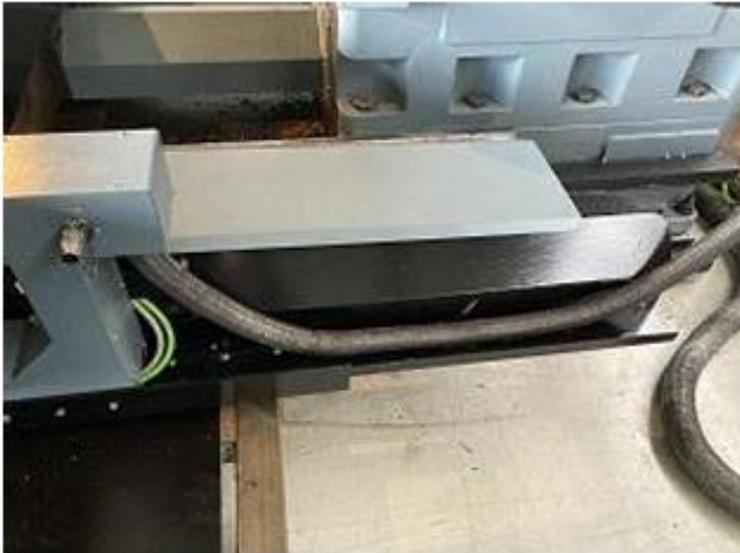
Die Energieführungen auf der rechten Seite (hinten) für den gesamten Tisch war ebenso konstruktiv nicht gut gelöst, und war demzufolge vom Zustand her schlecht. Auch hier wurden neue Energieführungen mittels Energieketten und die dazugehörigen Halterungen und Abdeckungen gemacht. Auch wurde für das von oben hängende flexible Leitungsrohr (Elektro) ein Leitblech angefertigt und angebaut, damit diese, durch die Tischbewegung, bewegliche Leitung besser und sicher geführt wird. Der ganzen Konstruktion wurde dann noch ein Abdeckblech hinzugefügt, um vor umherfliegenden Spänen zu schützen.

Ansicht Tisch hinten rechts Energieführung

Ansicht Tisch hinten rechts Energieführung, Leitblech (schwarz) , Abdeckblech (grau)

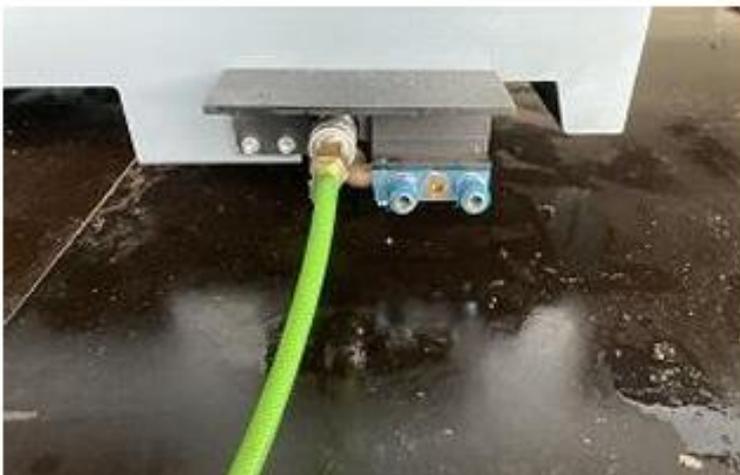
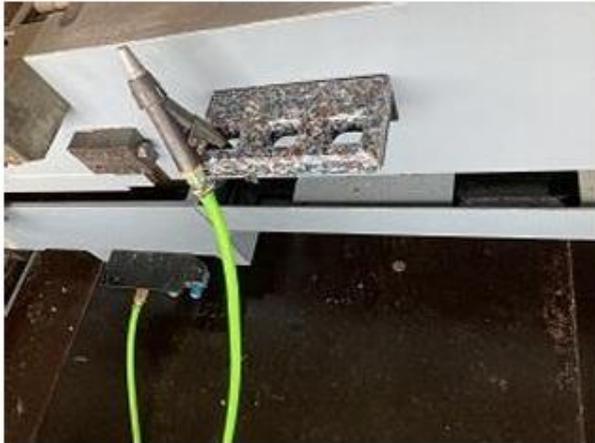
Tisch vorne Schnellwechselsteckanschlüsse für Kühlmittel und Pneumatik

Tisch vorne Schnellwechselsteckanschlüsse – Schlauch und Halterung zum Spülen mit Kühlmittel

In diesem Zusammenhang wurde auch eine Leitung für Kühlschmierstoff, sowie eine Leitung für Pressluft mit in diesen neuen Energieführungen eingebaut, welche dann im vorderen Bereich des Tisches enden, in Form von Schnellwechsel-Steckanschlüssen, mit dem Kühlmittelschlauch kann dann am Tisch z.B. nach Fräs- oder Bohrende ab gespült werden.

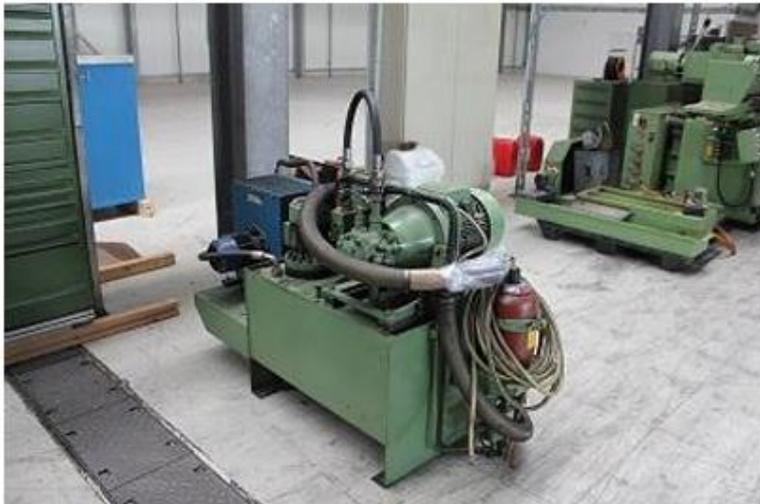
Das Hydraulikaggregat wurde gereinigt, Ölwechsel durchgeführt und wieder angebaut und angeschlossen.

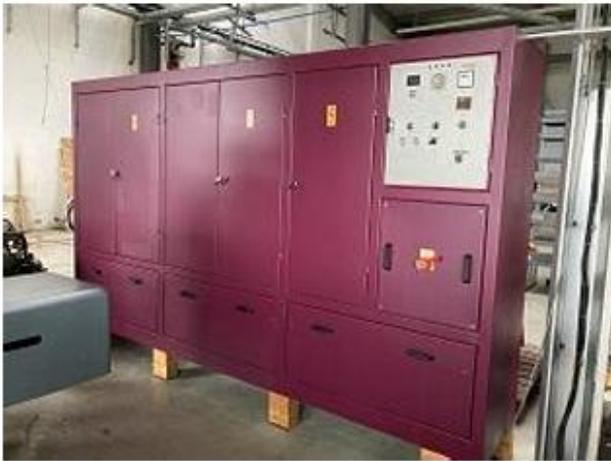
### Schaltschrank der Maschine

Die elektronischen Bauteile durch Sichtkontakt überprüft (für ausreichend befunden, da die Maschine ja vorher funktionierte). Am Hauptleitungsanschluss wurde eine separate Anschlusseinheit mit zusätzlichen Sicherungen eingebaut, um eine Hauptsicherung vor Ort am Schaltschrank zu haben und um eine bessere, einfachere und sichere Anschlußmöglichkeit für die Zuleitung zu haben. (Vorher wurde direkt am Hauptschalter angeklemt und die Kabel mussten umständlich durch eine Blechverkleidung geführt werden)

Dann wurde die Klemmenplatine an der Rückseite des Turms angebracht und sämtliche Leitungen aufgelegt. Im Schaltschrank wurde dann noch die Pufferbatterie gewechselt.

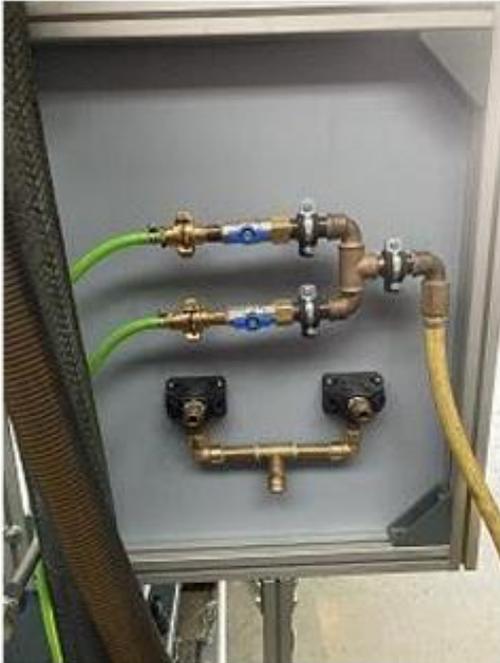
Verteilstation Pneumatik – Kühlmittel (Turm hinten)

Nun wurde noch die Kühlmittelpumpe eingesetzt und angeschlossen. Das zuvor durch verschiedene Schlauchverteilungen lose System wurde geändert. Es wurde am Turm hinten links eine Platte mit Al-Profil angebaut, an dem dann Verteilsteme für Pneumatik und Kühlmittel angebaut wurden. An dem unteren Anschluss kann (Mitte unten) Pneumatik von extern zugeführt werden und an den Schnellsteckbuchsen, die Pneumatik für die Maschine entnommen werden. An dem oberen Anschluß wird die Zufuhr von der der Kühlmittelpumpe, rechts eingespeist und kann, links über GEKA-Anschlüsse entnommen werden, sowie zuvor durch Kugelhähne an-oder abgestellt werden.

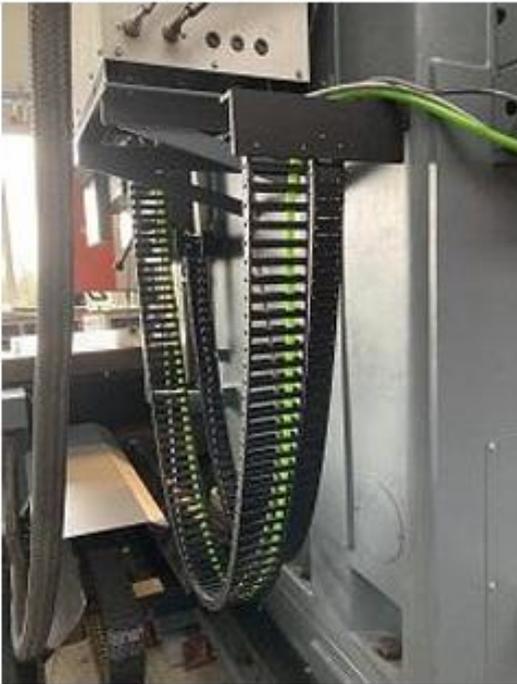
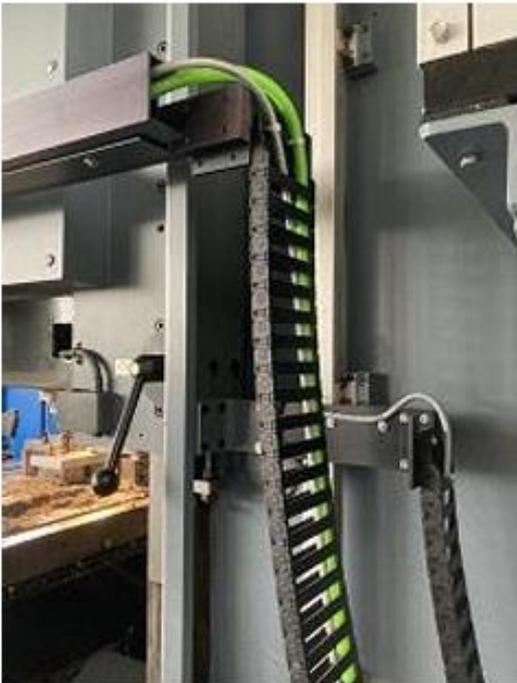
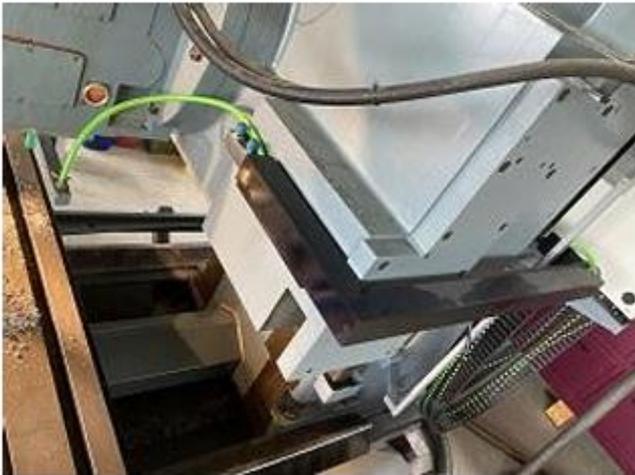
Leitungsführung – Turmseite rechts

Leitungsführung am Frässpindelkasten

Die Führung der Leitungen (Kühlmittel, Pneumatik und auch für den Z-Maßstab) wurde neu über Energieketten (im Bewegungsbereich) und Al-Rohre (im Festbereich) gestaltet, so daß die Leitungen bis zum Spindelkopf sauber und sicher geführt werden können.

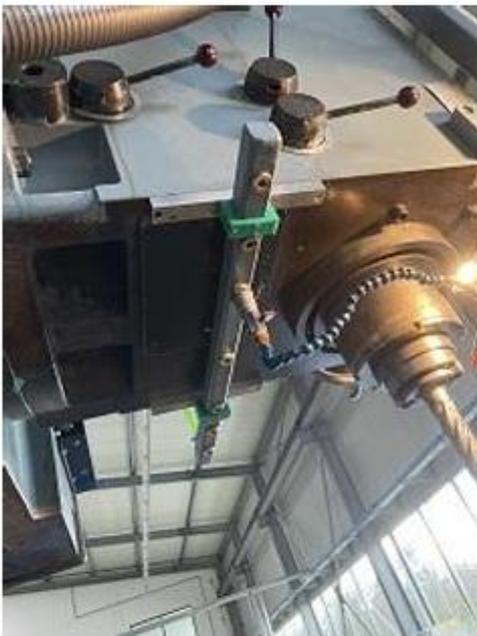
Kühlmittelrohr hinter der Spindel

Am Spindelkopf wurde ein neues Kühlmittelrohr geschaffen, welches direkt hinter der Spindel angebracht wurde, und man dort auch die Möglichkeit hat mehrere Kühlmittelausbringungsmöglichkeiten anzuschließen. Das Rohr kann ferner in der X-Richtung verschoben/eingestellt werden. Bei Bedarf können sogar noch 2 weitere Rohre montiert und verwendet werden. (gedacht auch für Pressluft anstatt Kühlmittel)
